RELAZIONE TECNICA

OGGETTO: **INTERVENTO TECNICO SU VS. MOTORI C.C.**

REPARTO : PATINATRICE N°.2

COMMITTENTE : **BURGO GOUP S.P.A.**

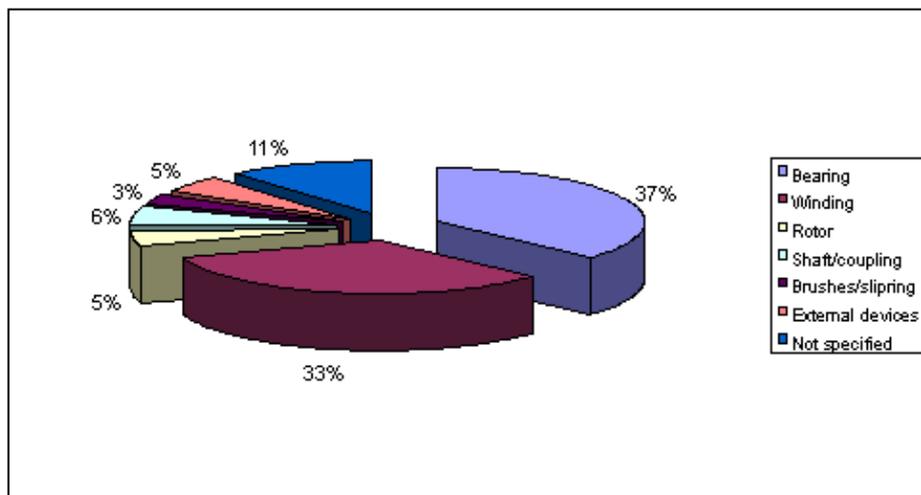
In figura sono indicate le varie voci di guasto:

- Cuscinetti 37%
- Avvolgimenti 33%
- Rotore 5%
- Giunti 6%
- Spazzole 3%
- Cause esterne 5%
- Non specificate 11%

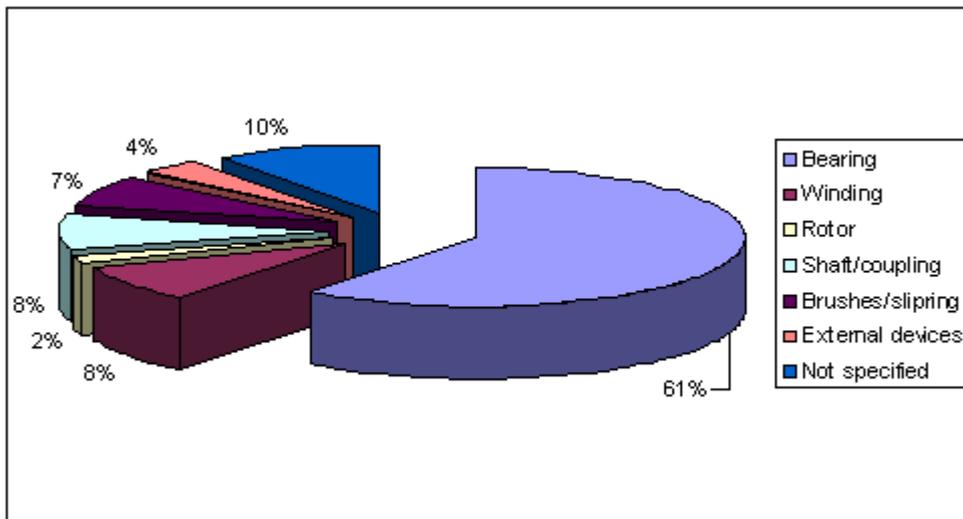
Guasti rilevati durante manutenzioni o prove

Come evidenziato nella figura sottostante, le due principali cause di guasto sono imputate a:

- **Cuscinetti**

Il monitoraggio delle vibrazioni di questi componenti permettono di scoprire e prevenire oltre il 60% dei guasti indotti.

- **Avvolgimenti**

Solo l'8% dei guasti vengono rilevati in fase di manutenzione preventiva.

Da studi effettuati da appositi enti quale l'Osservatorio IEEE il quale attraverso attente analisi dei guasti, è riuscita a classificare le cause e concause alla base dei guasti.

Nel caso degli avvolgimenti statorici, il degrado dell'isolamento è la causa visibile, mentre le cause scatenanti sono il "normale invecchiamento", la presenza di "condensa" e "contaminazione": esse influiscono per il 35%.
