**RELAZIONE TECNICA**

OGGETTO: **INTERVENTO TECNICO ALLINEAMENTO**

**REPARTO : 1° SECCHERIA LINEA 2**

**BURGO GROUP S.P.A.**

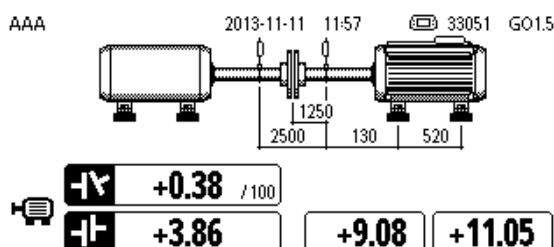
Iniziale riduttore – seccheria

in allegato il report delle misure prese prima e dopo l'allineamento.  
Le tolleranze di riferimento sono:

- Motore elettrico      Angolarità 0,008      Offset 0,10
- Riduttore      Angolarità 0,008      Offset 1,50 (accoppiamento con spaziatore)
