<p>p.m.3 s.r.l. COSTRUZIONE MECCANICHE E INDUSTRIALI</p>		Data: 10/02/2018
Dnominazione: Giunto Idraulico		Scala:
Materiale: Acciaio bonificato 39 NC3		Trattamenti termici:
Cliente: Centro Rottami s.r.l. Cisterna di Latina		Tecnico: Pallotta Alessandro

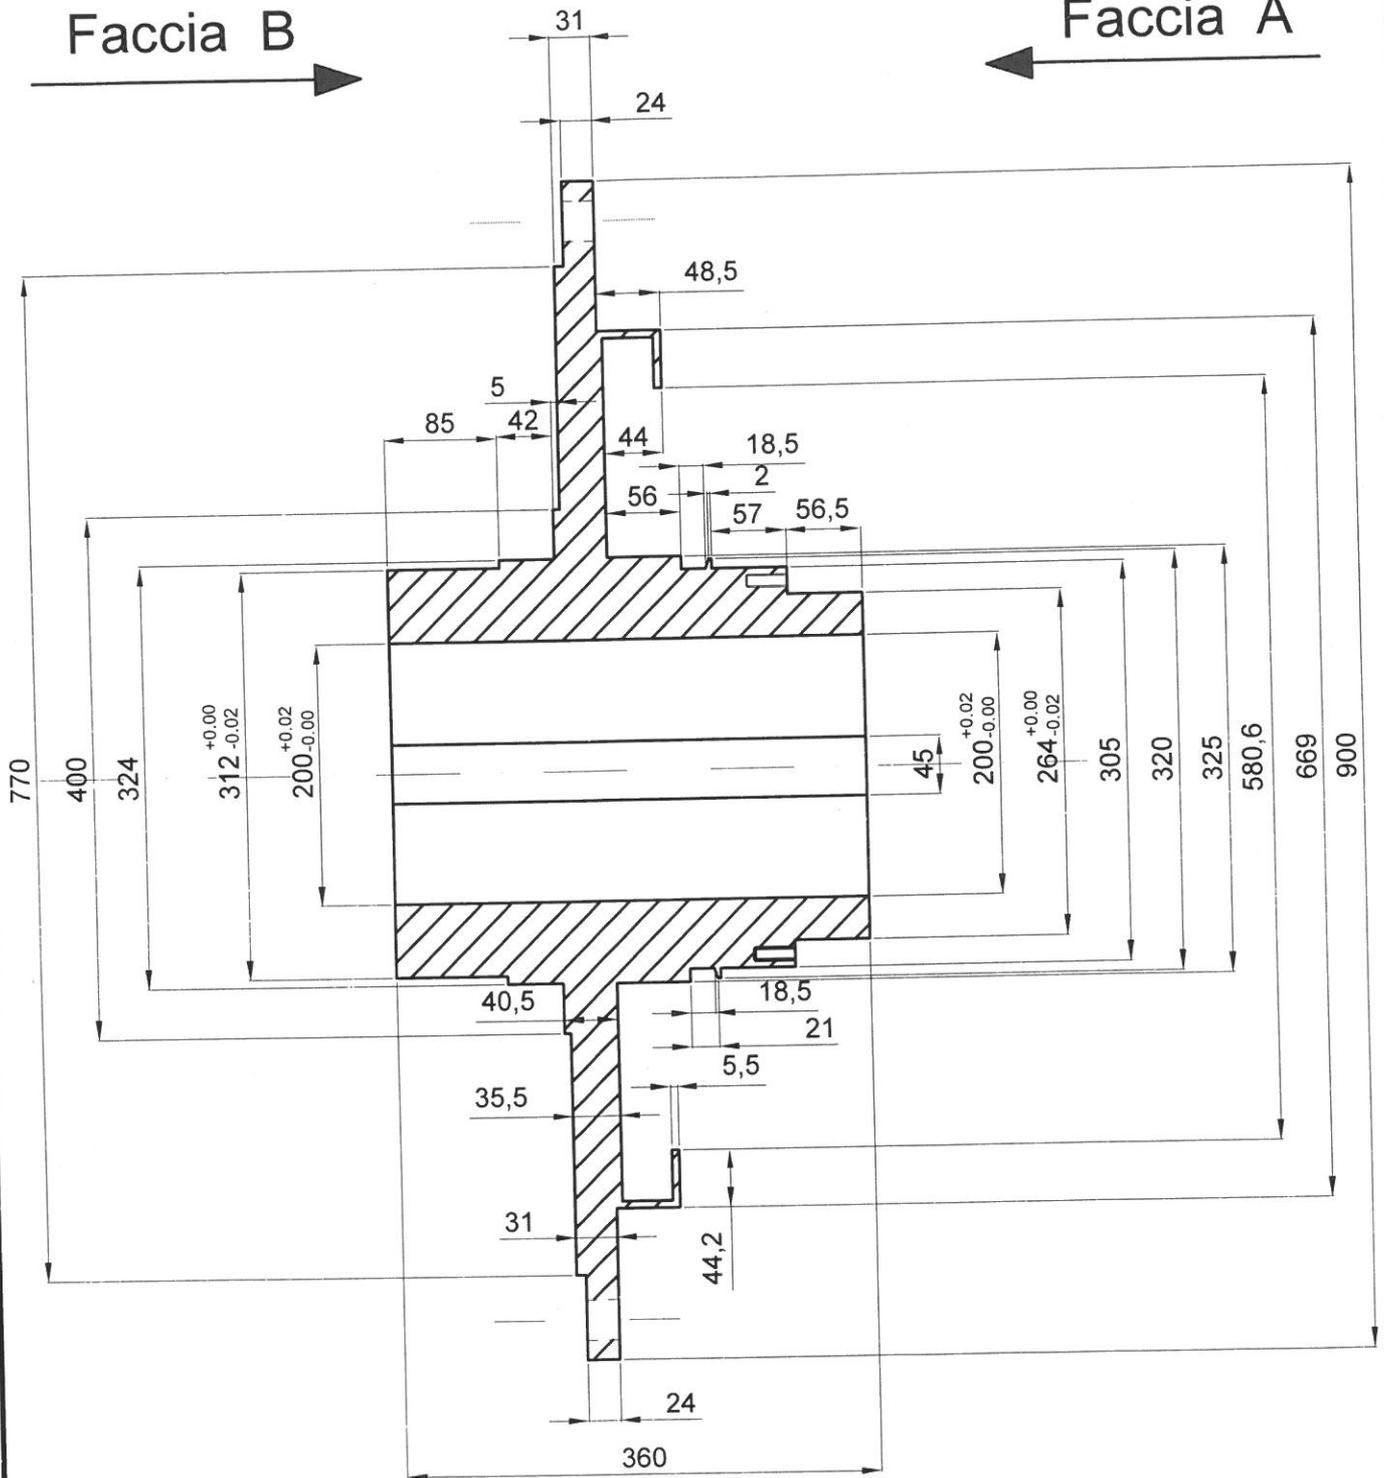
Sez. A:A

Faccia B →

← Faccia A

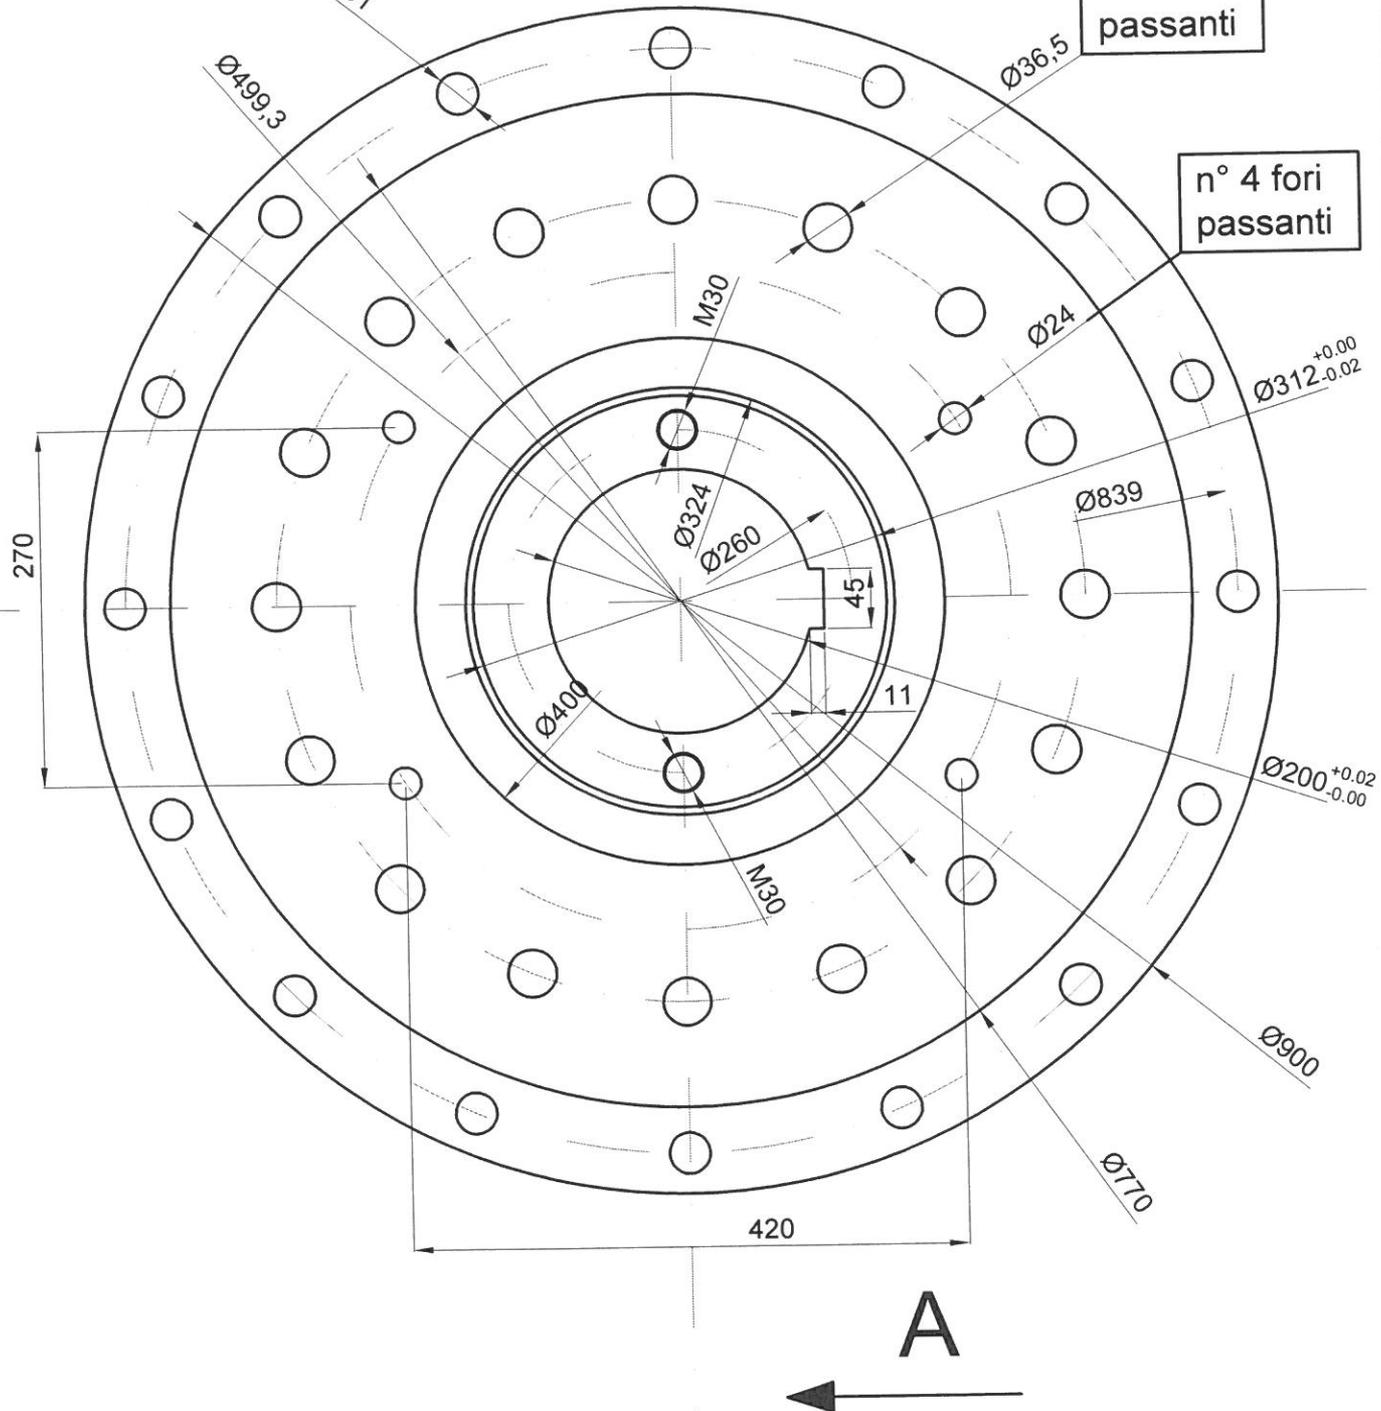
Faccia B

n° 16 fori passanti

n° 4 fori passanti
