## **Allineamento**

# **MOTORE POMPA FRIGO GF2B**

14 OTTOBRE 2020

## **Report Diagnostico**

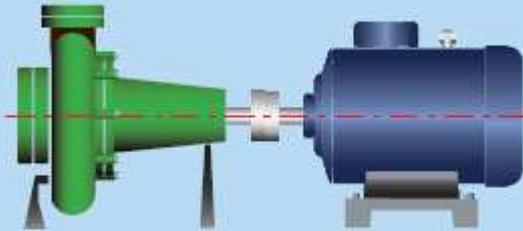
## I vantaggi di un allineamento preciso

Minori forze d'attrito permettono di risparmiare energia.

Attraverso un allineamento ottimale si ottiene un formidabile risparmio di Energia.

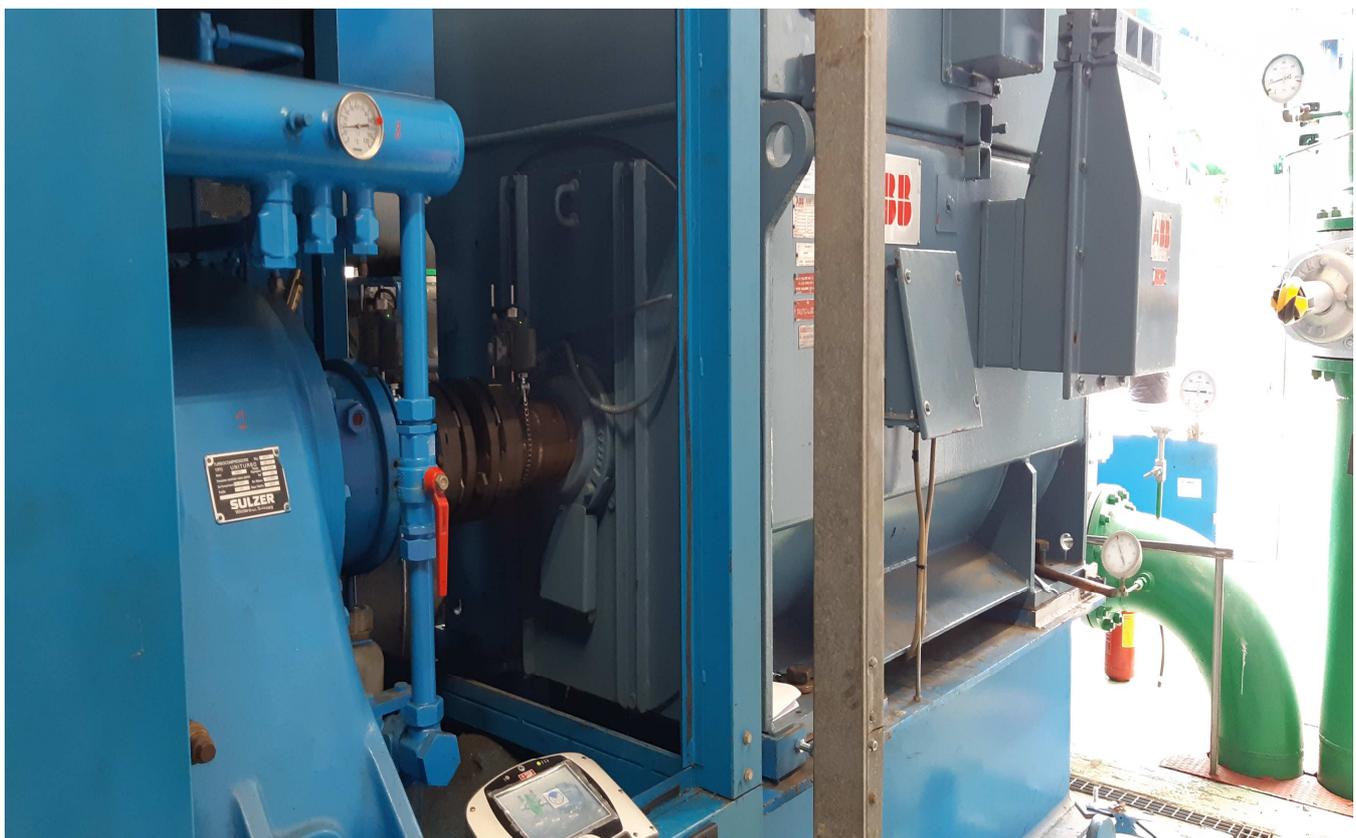
## Elenco Motori Allineati

**Motore ABB Tp.RNCC-450 LB2 B3 N°348283 KW 1050 Volt 6000  
Ampere 115.8 Giri2969.**

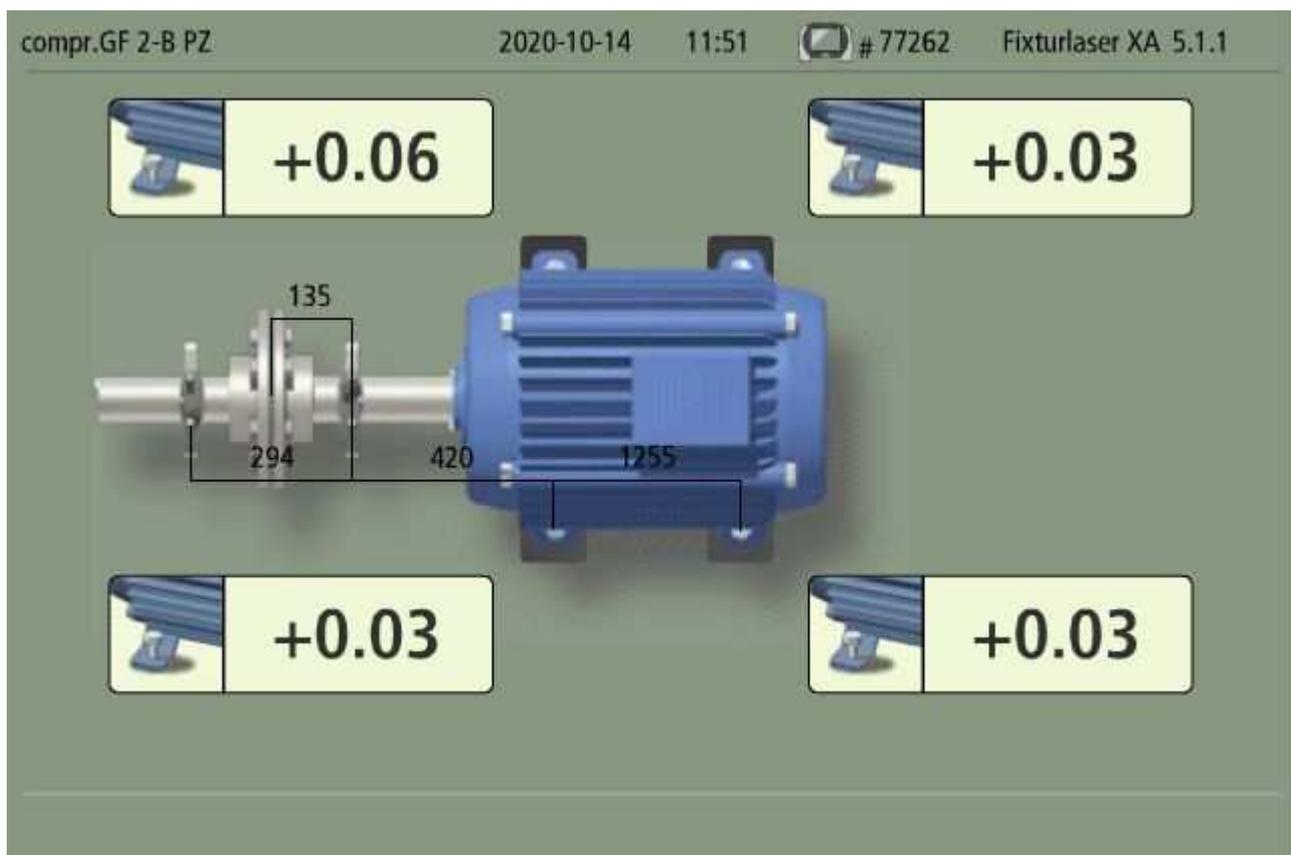
## PIEDE ZOPPO

A questo punto si è proceduto alla verifica del piede zoppo con il nostro strumento Fixturlaser GO Pro che non ha trovato scostamenti significativi rispetto al valore di tolleranza massima ammissibile della complanarità. Infatti come evidenziato dalla diapositiva allegata la macchina mostra i valori di scostamento che rientrano all'interno delle tolleranze.

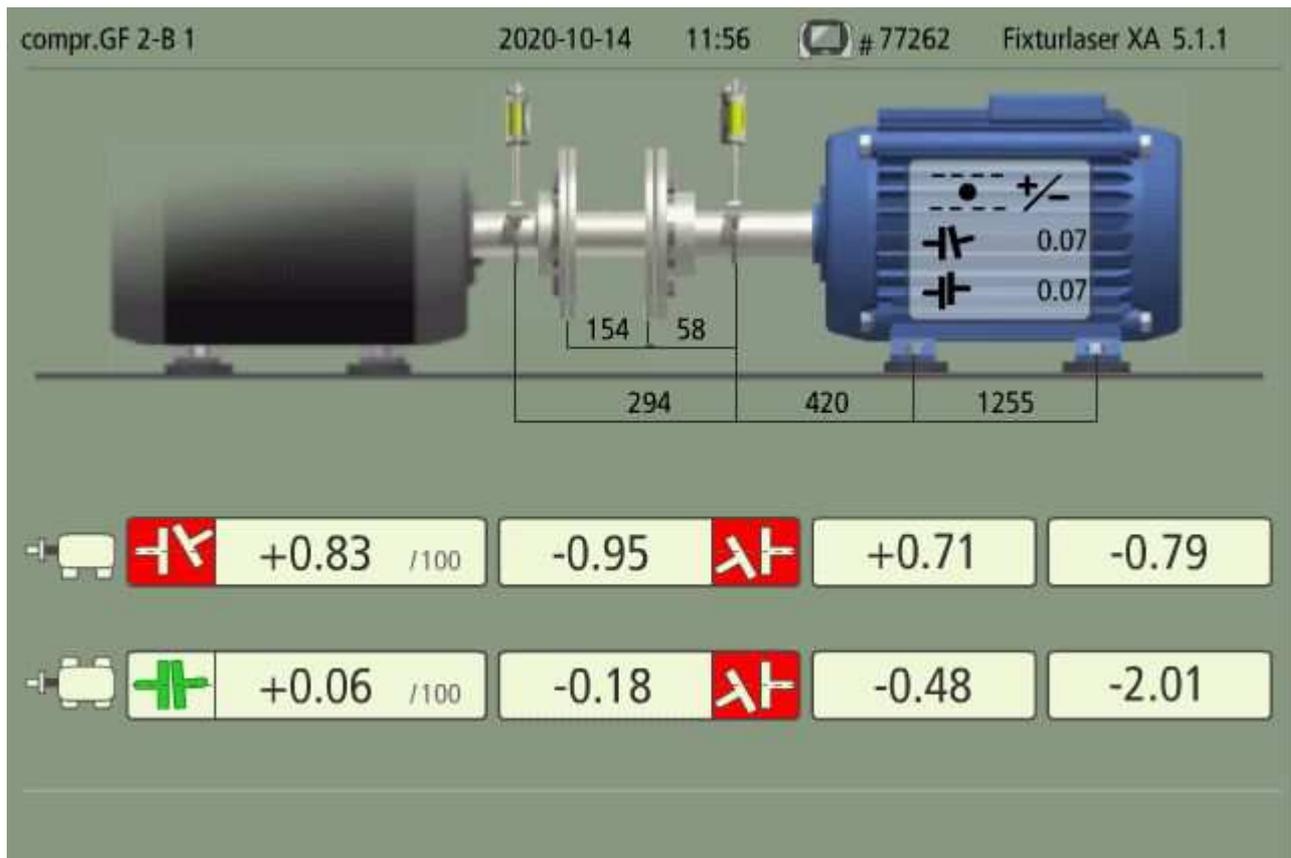
### Controllo allineamento

A questo punto si è proceduto alla verifica dell'allineamento con il nostro strumento Fixturlaser GO Pro che ha trovato uno scostamento significativo rispetto al valore di tolleranza massima ammissibile del disallineamento sia verticale che orizzontale.

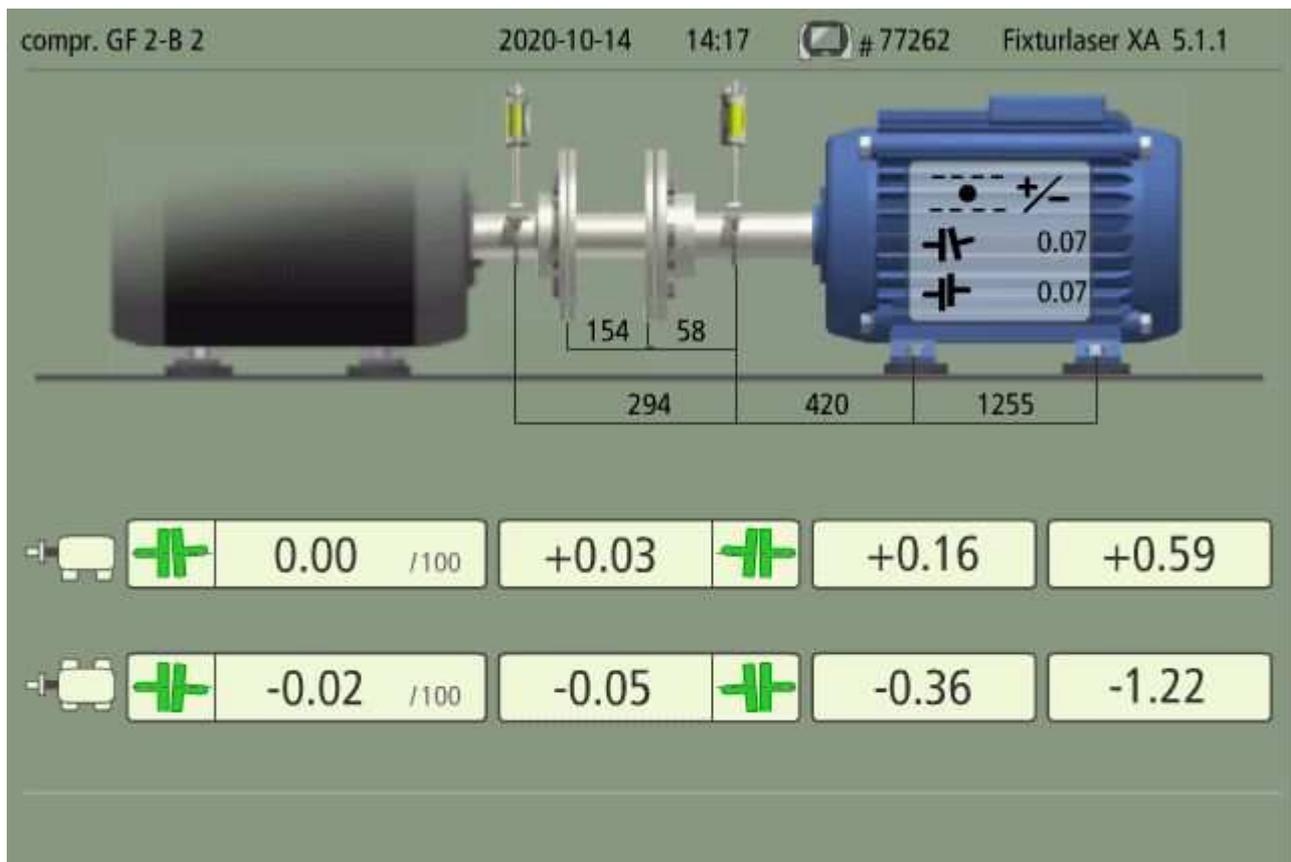
## Controllo allineamento dopo la correzione

Dopo aver montato gli spessori di correzione si è proceduto di nuovo alla verifica dell'allineamento con il nostro strumento Fixturlaser GO Pro. Come evidenziato dalla diapositiva allegata la macchina è stata riportata ad uno scostamento ampiamente all'interno delle tolleranze di disallineamento sia verticale che orizzontale.

In virtù dei dati rilevati, come evince dalle slide allegate, il motore si trova ampiamente all'interno dei valori normalmente consigliati dai costruttori di allineatori laser  
Inoltre considerato che la macchina era ferma si consiglia di verificare l'allineamento a caldo
