Nome:	Estatore fumi commesa 20190422
Nome utente:	Administrator

Componente:	Tipo:	Nome:	Montaggio:
Macchina A:	Ventilatore	Pompa 1	2 Cuscinetti
Giunto 1:	Standard		
Macchina B:	Motore	Motore 2	4 Piedi

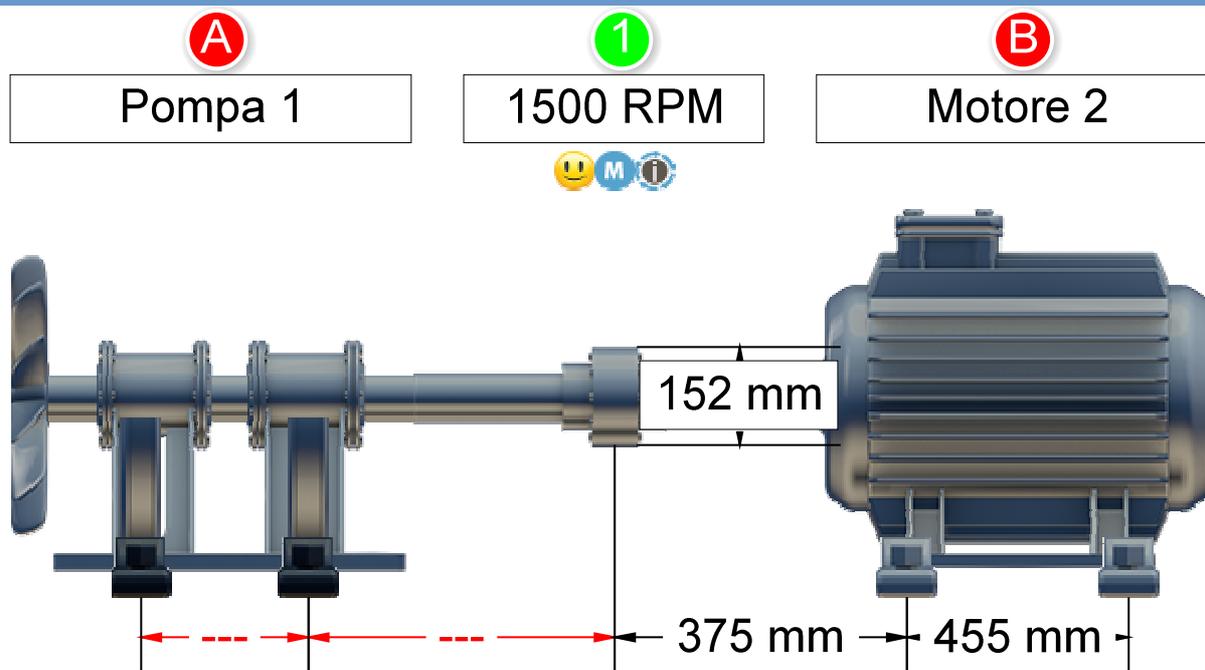
Dimensioni (grafico)

Dimensioni	
<i>Giunto 1:</i>	
Diametro giunto	152 [mm]
Distanza alla macchina sinistra	--- [mm]
Distanza alla macchina destra	375 [mm]
RPM	1500 [RPM]
<i>Macchina A:</i>	
Lunghezza	0 [mm]
<i>Macchina B:</i>	
Lunghezza	455 [mm]
