Date/Time 21/07/2022 17:43:12

REM\MONDOPLASTICO\CALANDRA K\POMPA PRIMO STACCO\POMPA\P2H\101 Valore globale vel. > 600

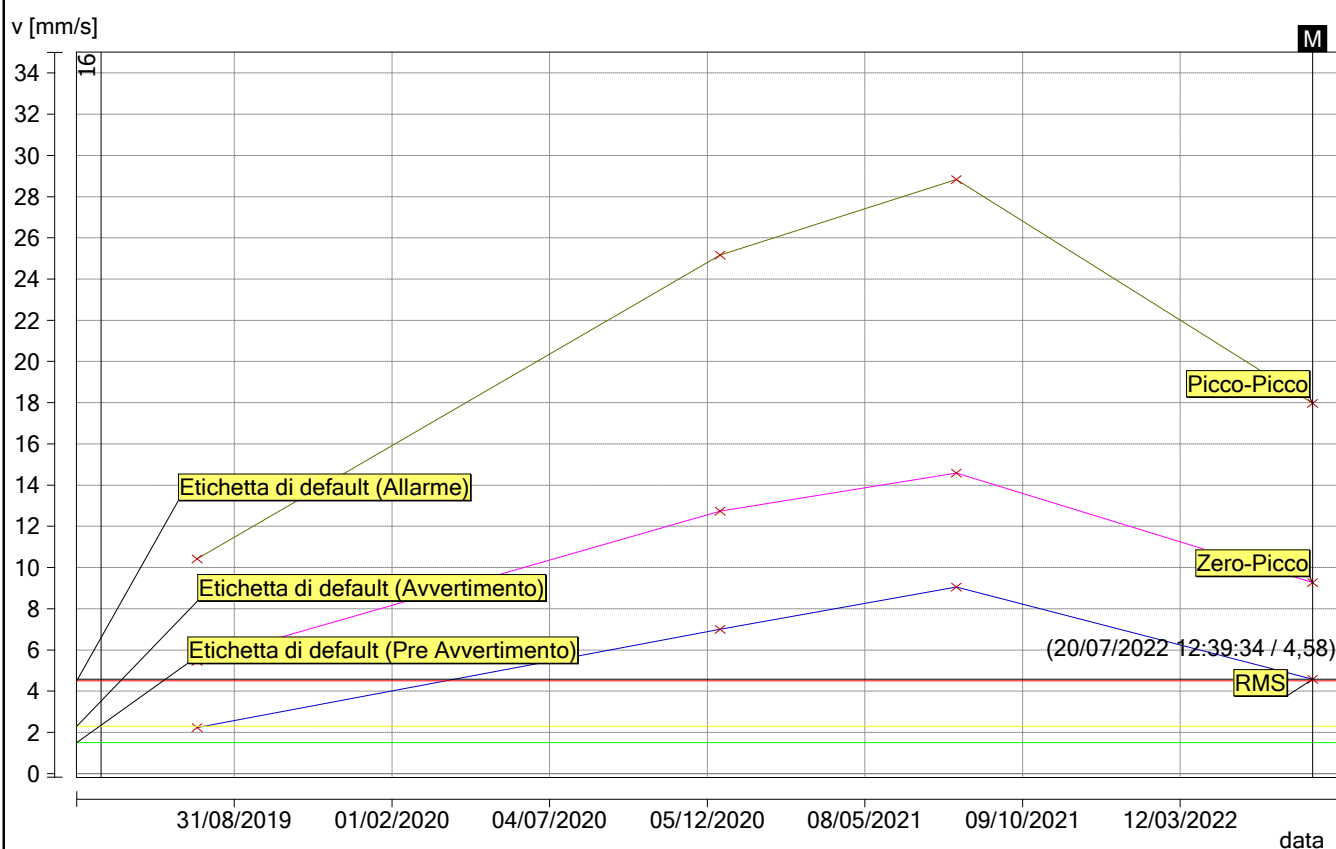
| Cursore Principale | X [] | = 20/07/2022 12:39:34 | Macchina | POMPA |
| | Y [mm/s] | = 4,58 | Tipo: | Pompa |
| Cursore delta | X [] | = Non Attivo | Classe ISO | Nessuna classe (ISO10816-3) |
| | Y [mm/s] | = Non Attivo | Potenza: | 4 kW |
| | | | Velocità | 2940 RPM |
