Manutenzione Predittiva su Condizione e Proattiva

ALLINEAMENTO MOTORI SOFFIANTI HOFFMANN C-D-E

27 Gennaio 2020

NAPOLI NORD S.C.A.R.L

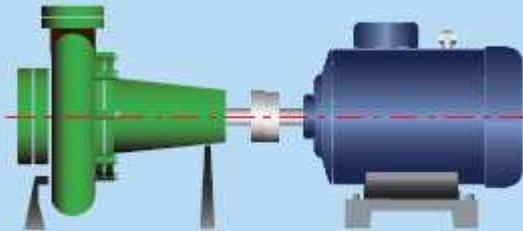
Minori forze d'attrito permettono di risparmiare energia.

Effetti sul consumo di energia

Aumento del consumo di energia in %

Attraverso un allineamento ottimale si ottiene un formidabile risparmio di Energia.

Relazione tra spostamento del giunto e durata delle tenute

Durata delle tenute meccaniche in mesi

Un cattivo allineamento causa una minore durata delle tenute.

Numero di riparazioni sulle tenute

Numero di riparazioni meccaniche delle tenute

Le riparazioni alle tenute meccaniche sono diminuite del 65% grazie alla migliore qualità dell'allineamento.

Numero di pompe riparate

Numero di riparazioni di pompe

I guasti alle pompe sono diminuiti dopo l'inserimento dell'allineamento laser nel programma di manutenzione.

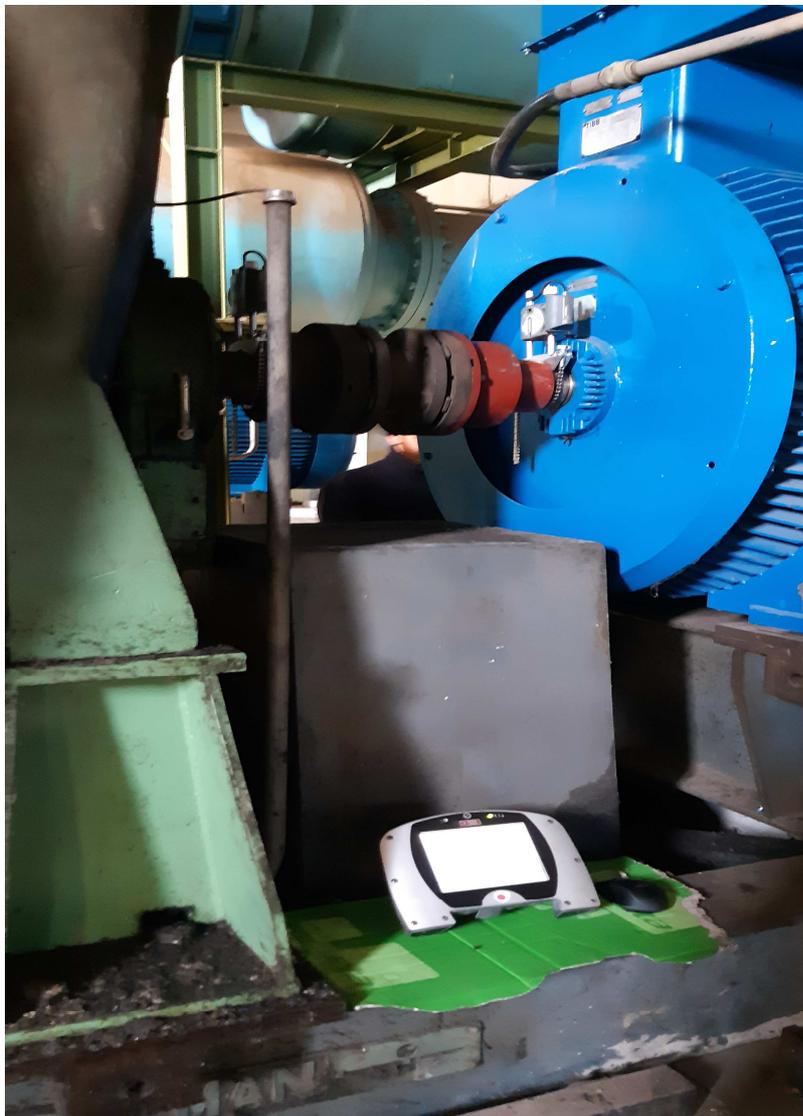
**Motore TIBB QU500hb2 Kw 515 giri 2983 TURBOSOFFIANTE
HOFFMAN (C)**

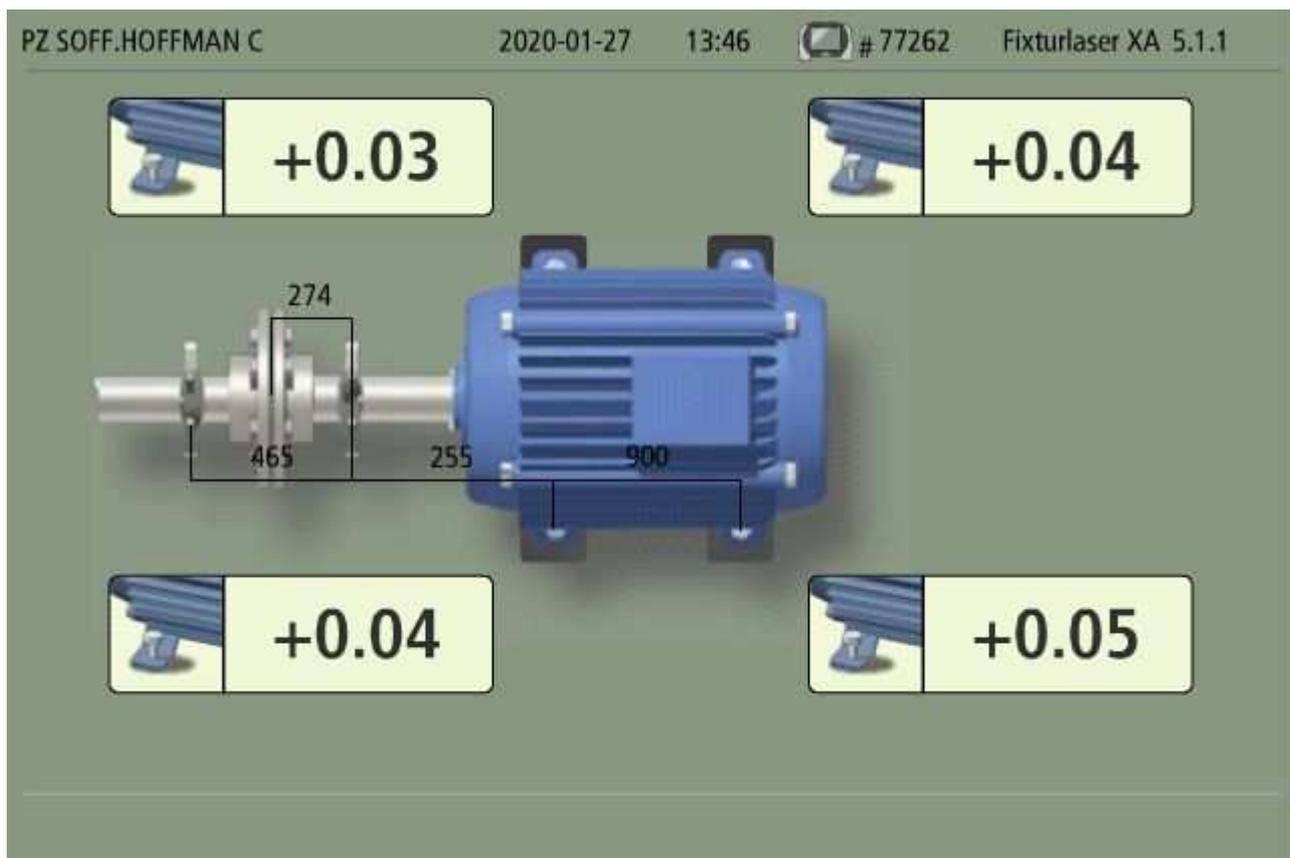
PIEDE ZOPPO

Controllo piede zoppo

A questo punto si è proceduto alla verifica del piede zoppo con il nostro strumento Fixturlaser GO Pro e come evidenziato dalla diapositiva allegata la macchina è stata trovata ad uno scostamento ampiamente all'interno delle tolleranze.

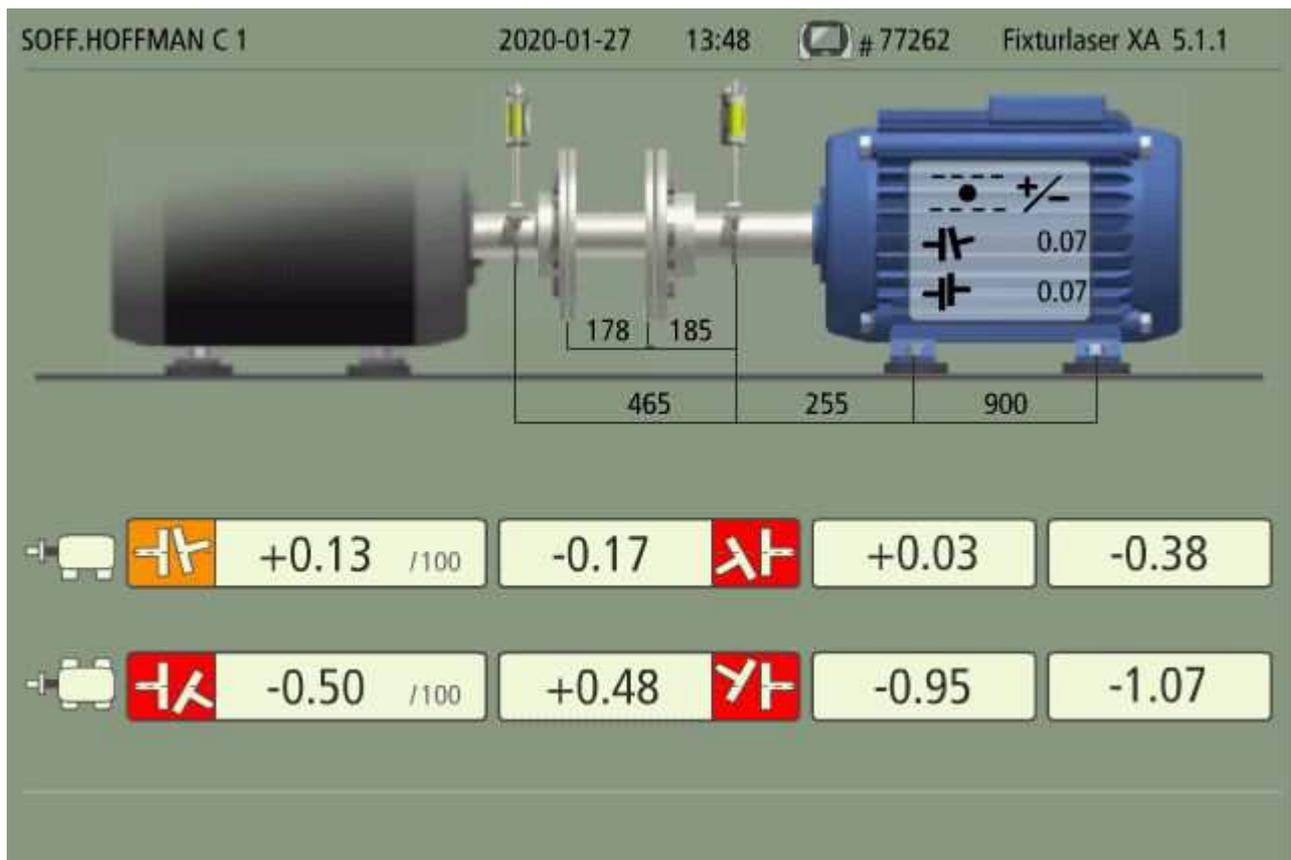
Controllo allineamento

A questo punto si è proceduto alla verifica dell'allineamento con il nostro strumento Fixturlaser GO Pro che ha trovato uno scostamento significativo rispetto al valore di tolleranza massima ammissibile del disallineamento sia verticale che orizzontale.

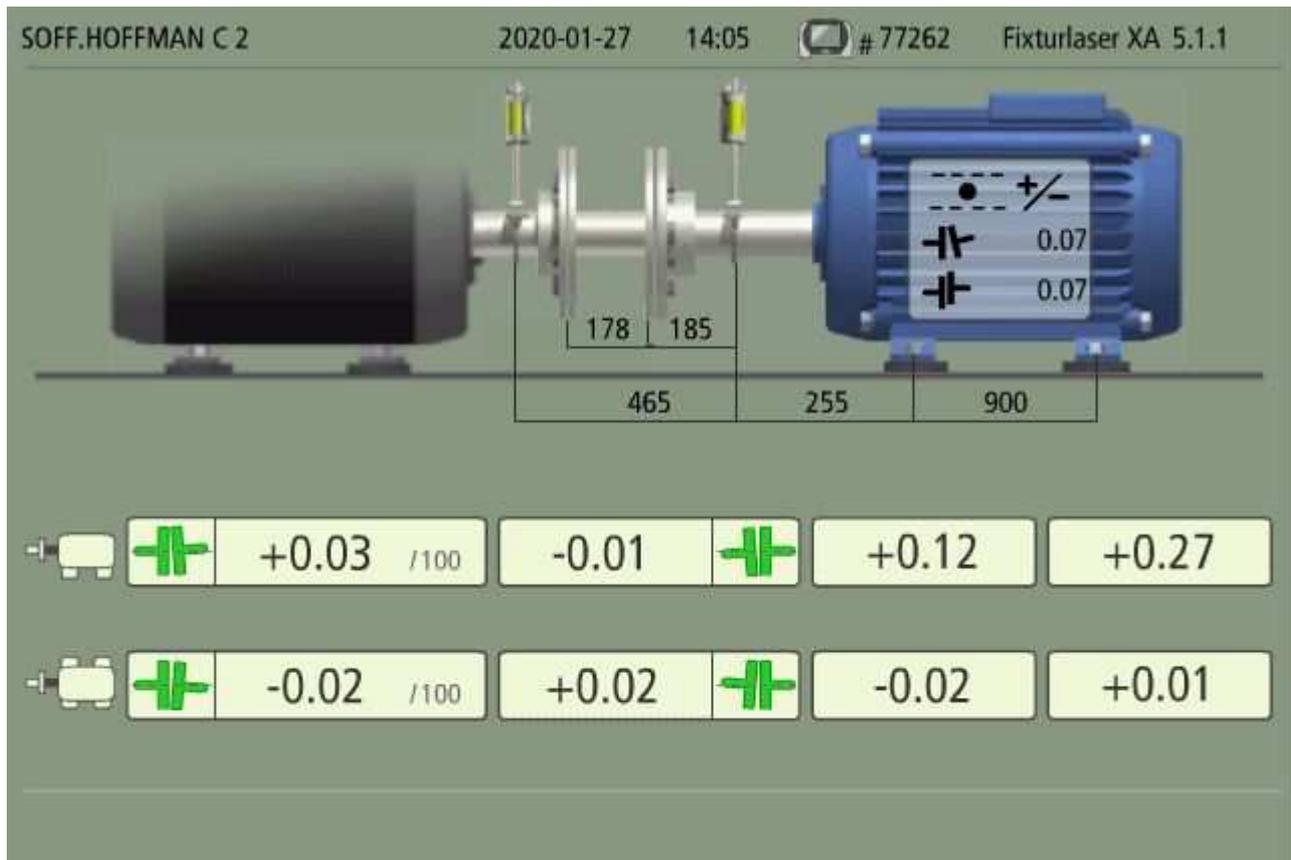
Controllo allineamento dopo la correzione

A questo punto si è proceduto di nuovo alla verifica dell'allineamento con il nostro strumento Fixturlaser GO Pro come evidenziato dalla diapositiva allegata la macchina è stata riportata ad uno scostamento ampiamente all'interno delle tolleranze di disallineamento sia verticale che orizzontale.

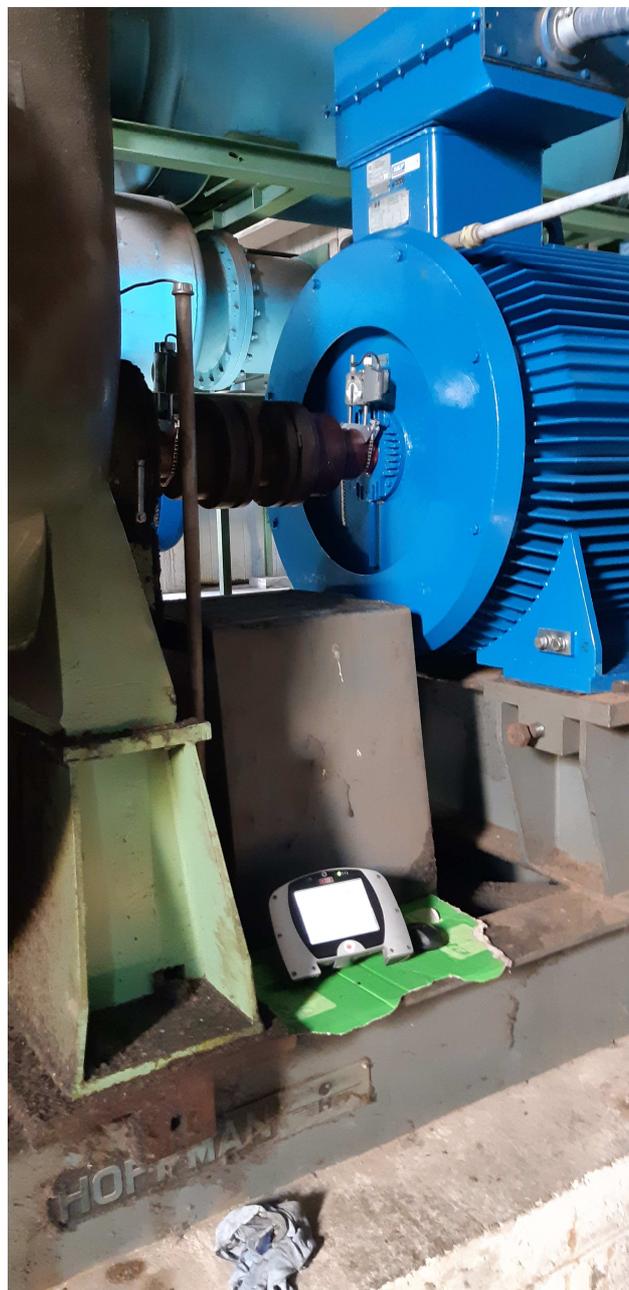
Motore TIBB QU500hb2 Kw 515 giri 2983 TURBOSOFFIANTE HOFFMAN (D)

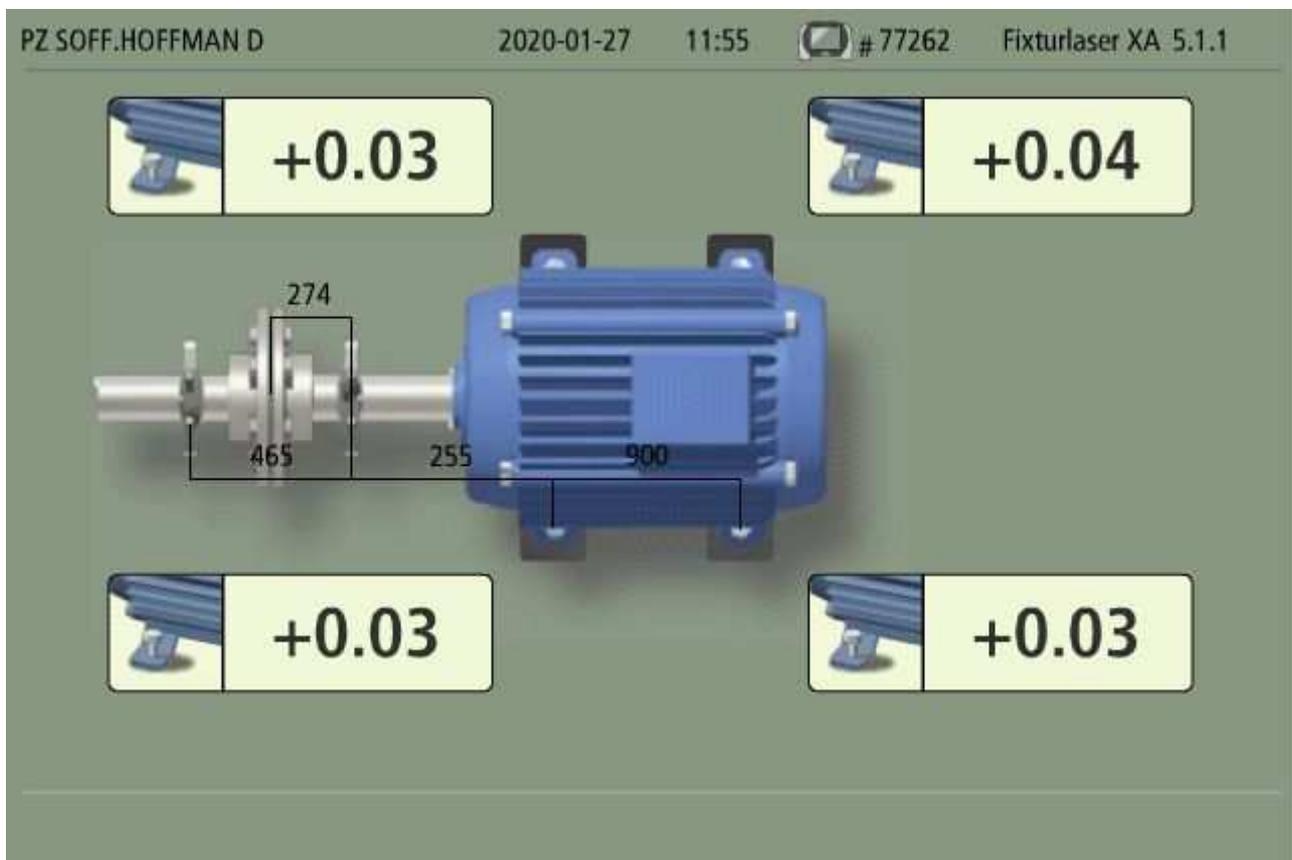
Controllo piede zoppo

A questo punto si è proceduto alla verifica del piede zoppo con il nostro strumento Fixturlaser GO Pro e come evidenziato dalla diapositiva allegata la macchina è stata trovata ad uno scostamento ampiamente all'interno delle tolleranze.

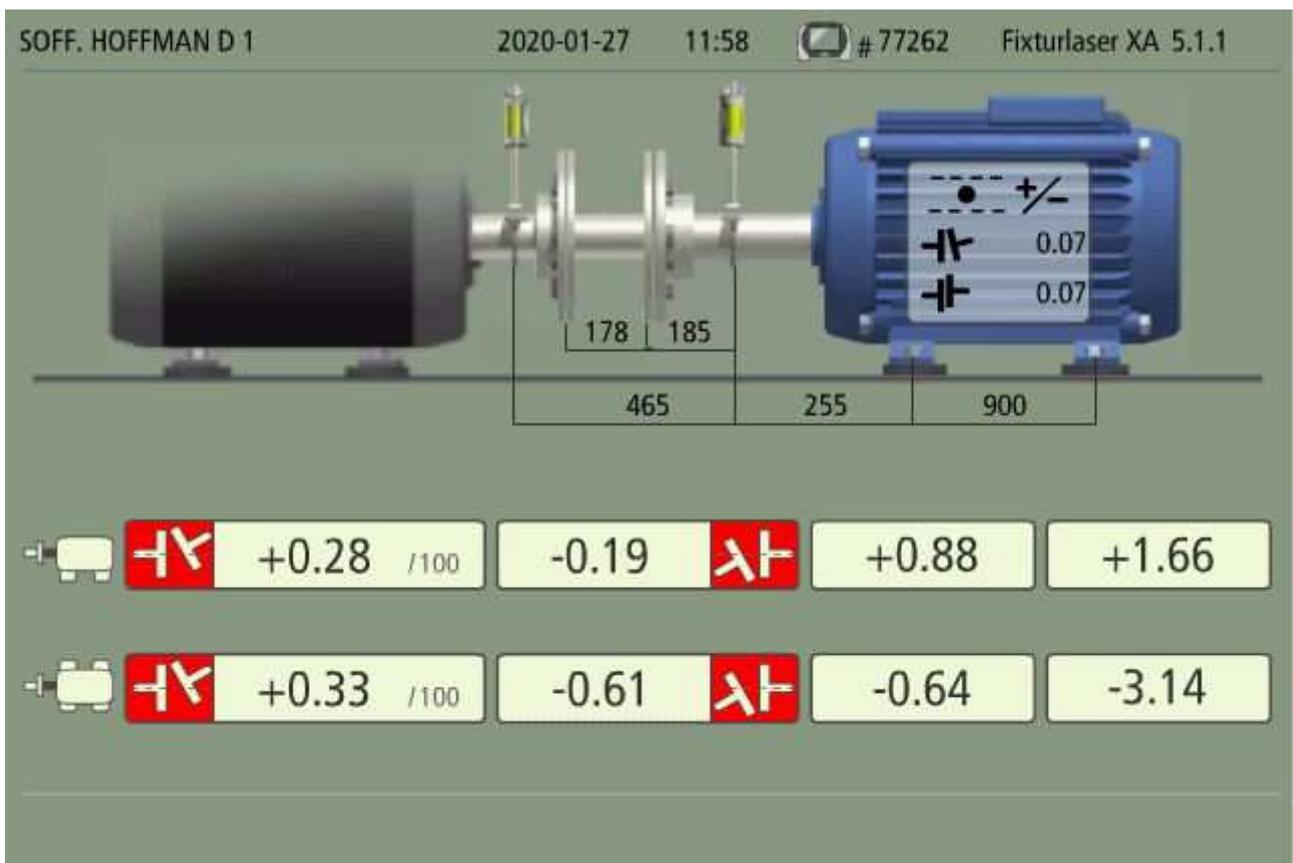
Controllo allineamento

A questo punto si è proceduto alla verifica dell'allineamento con il nostro strumento Fixturlaser GO Pro che ha trovato uno scostamento significativo rispetto al valore di tolleranza massima ammissibile del disallineamento sia verticale che orizzontale.

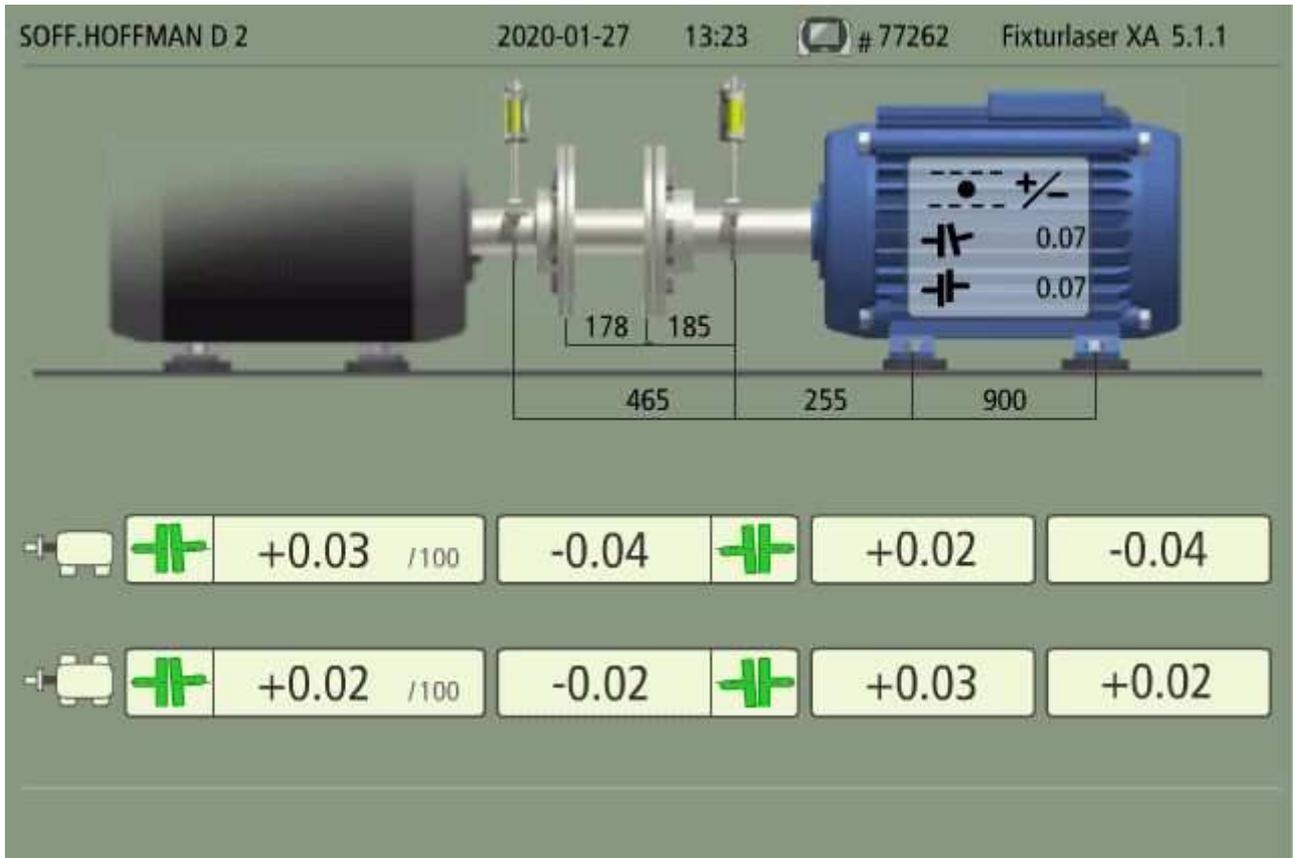
Controllo allineamento dopo la correzione

A questo punto si è proceduto di nuovo alla verifica dell'allineamento con il nostro strumento Fixturlaser GO Pro come evidenziato dalla diapositiva allegata la macchina è stata riportata ad uno scostamento ampiamente all'interno delle tolleranze di disallineamento sia verticale che orizzontale.

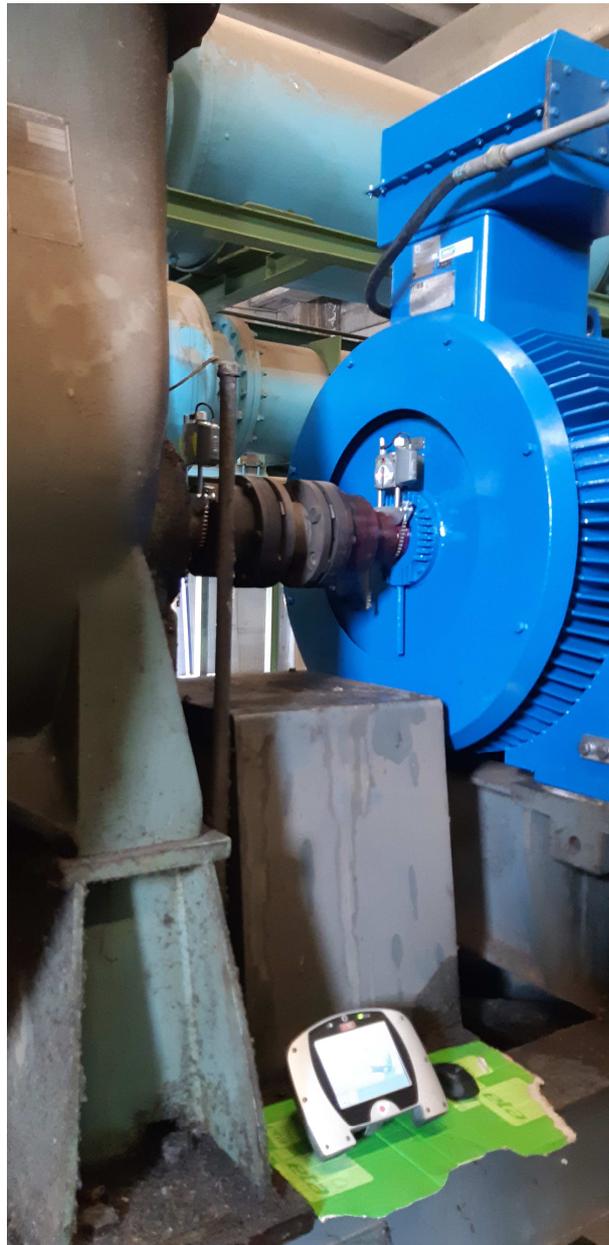
Motore TIBB QU500hb2 Kw 515 giri 2983 TURBOSOFFIANTE HOFFMAN (E)

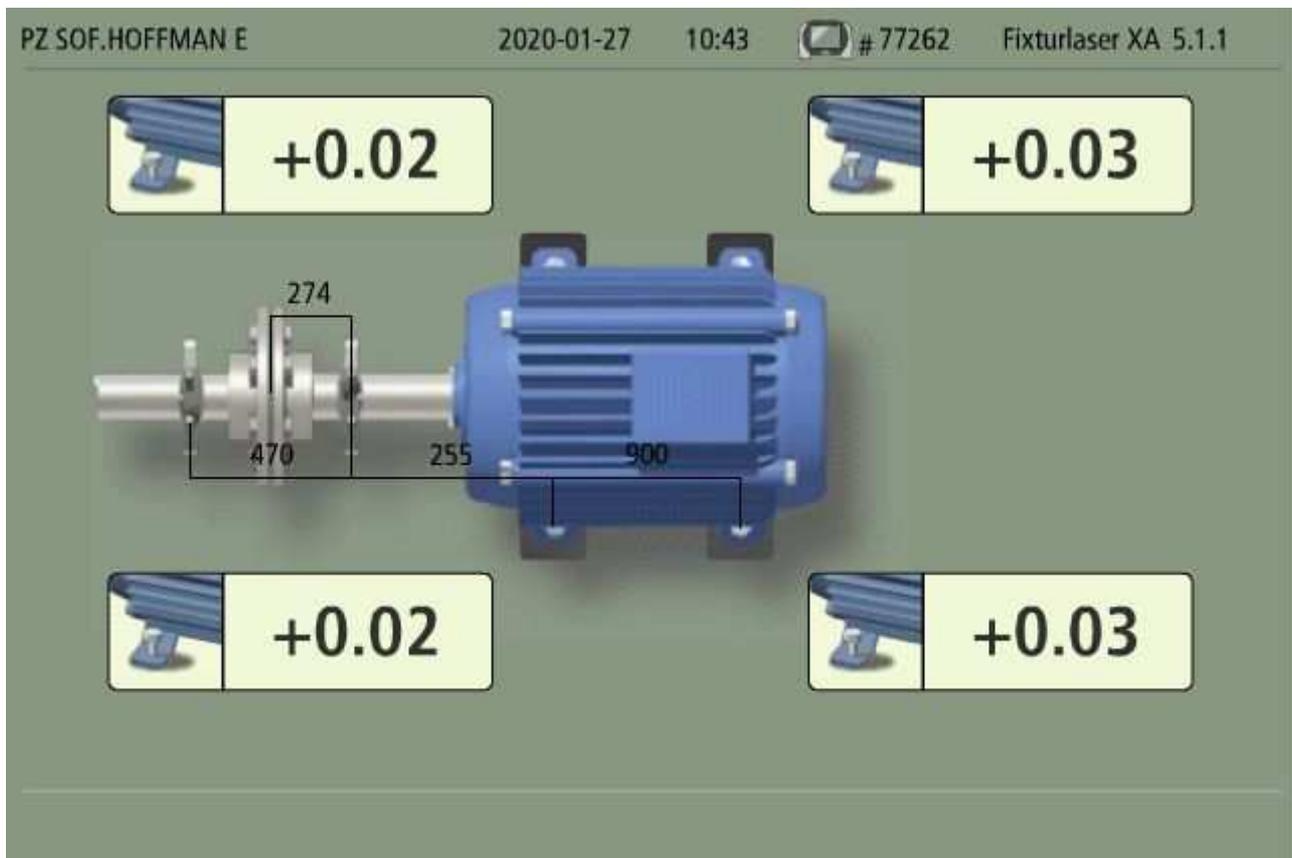
Controllo piede zoppo

A questo punto si è proceduto alla verifica del piede zoppo con il nostro strumento Fixturlaser GO Pro e come evidenziato dalla diapositiva allegata la macchina è stata trovata ad uno scostamento ampiamente all'interno delle tolleranze.

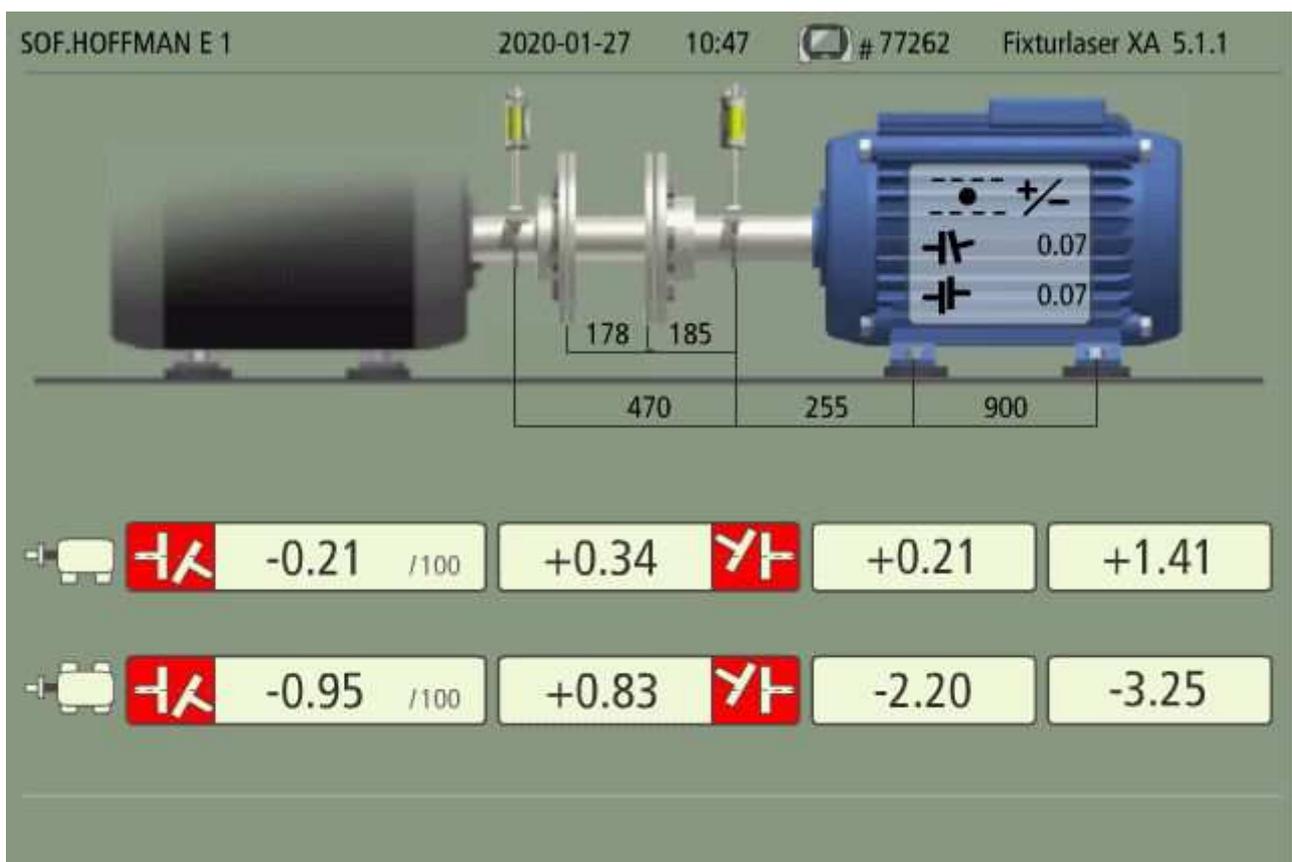
Controllo allineamento

A questo punto si è proceduto alla verifica dell'allineamento con il nostro strumento Fixturlaser GO Pro che ha trovato uno scostamento significativo rispetto al valore di tolleranza massima ammissibile del disallineamento sia verticale che orizzontale.

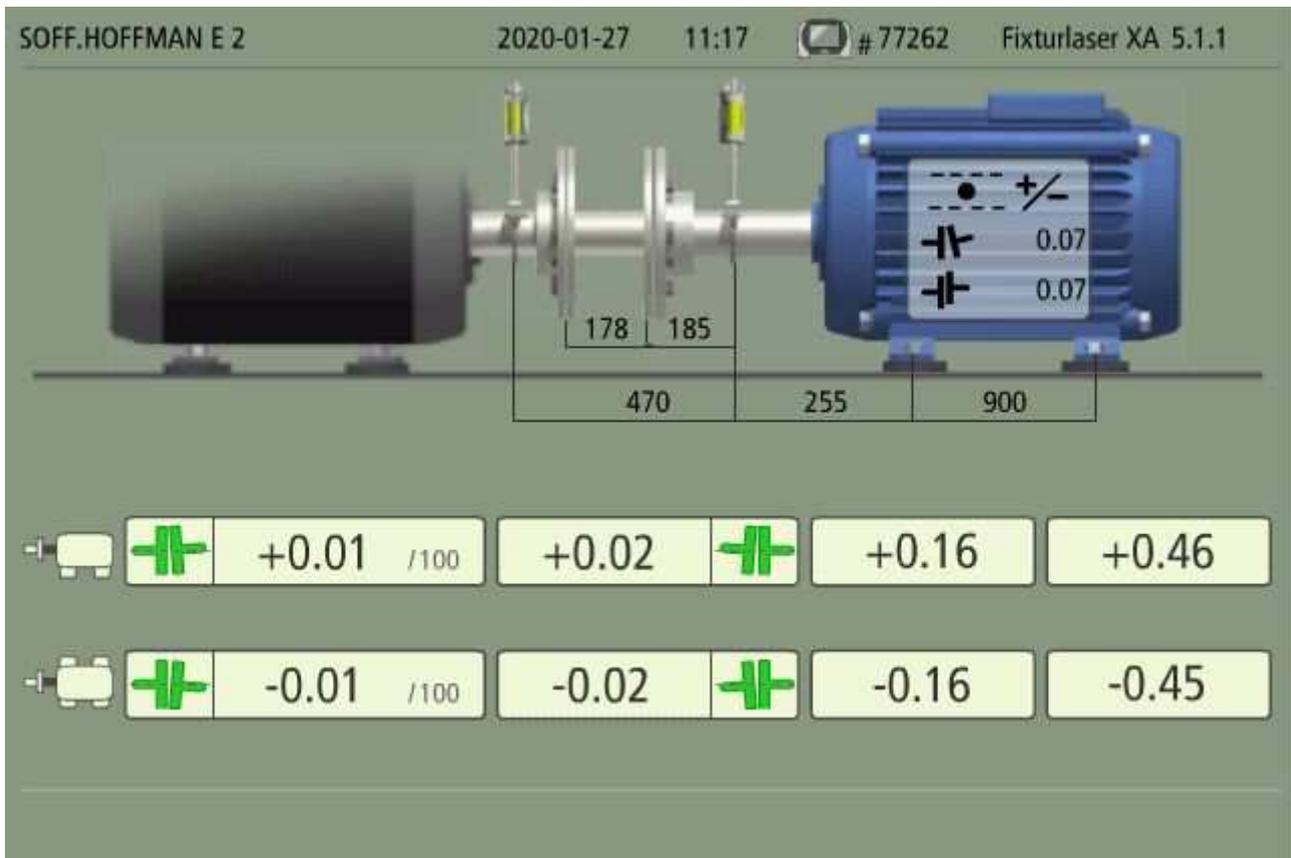
Controllo allineamento dopo la correzione

A questo punto si è proceduto di nuovo alla verifica dell'allineamento con il nostro strumento Fixturlaser GO Pro come evidenziato dalla diapositiva allegata la macchina è stata riportata ad uno scostamento ampiamente all'interno delle tolleranze di disallineamento sia verticale che orizzontale.

In virtù dei dati rilevati, come evince dalle slide allegate, essendo il motore ampiamente all'interno dei valori normalmente consigliati dai costruttori di allineatori laser
Inoltre considerato che la macchina era ferma si consiglia di verificare l'allineamento a caldo
