Siniat\Jet Zone\Ventilatore 1 - 17\Motore\M2V\101 Overall velocity >600

Macchina Motore

Tipo: Motore con cinghia

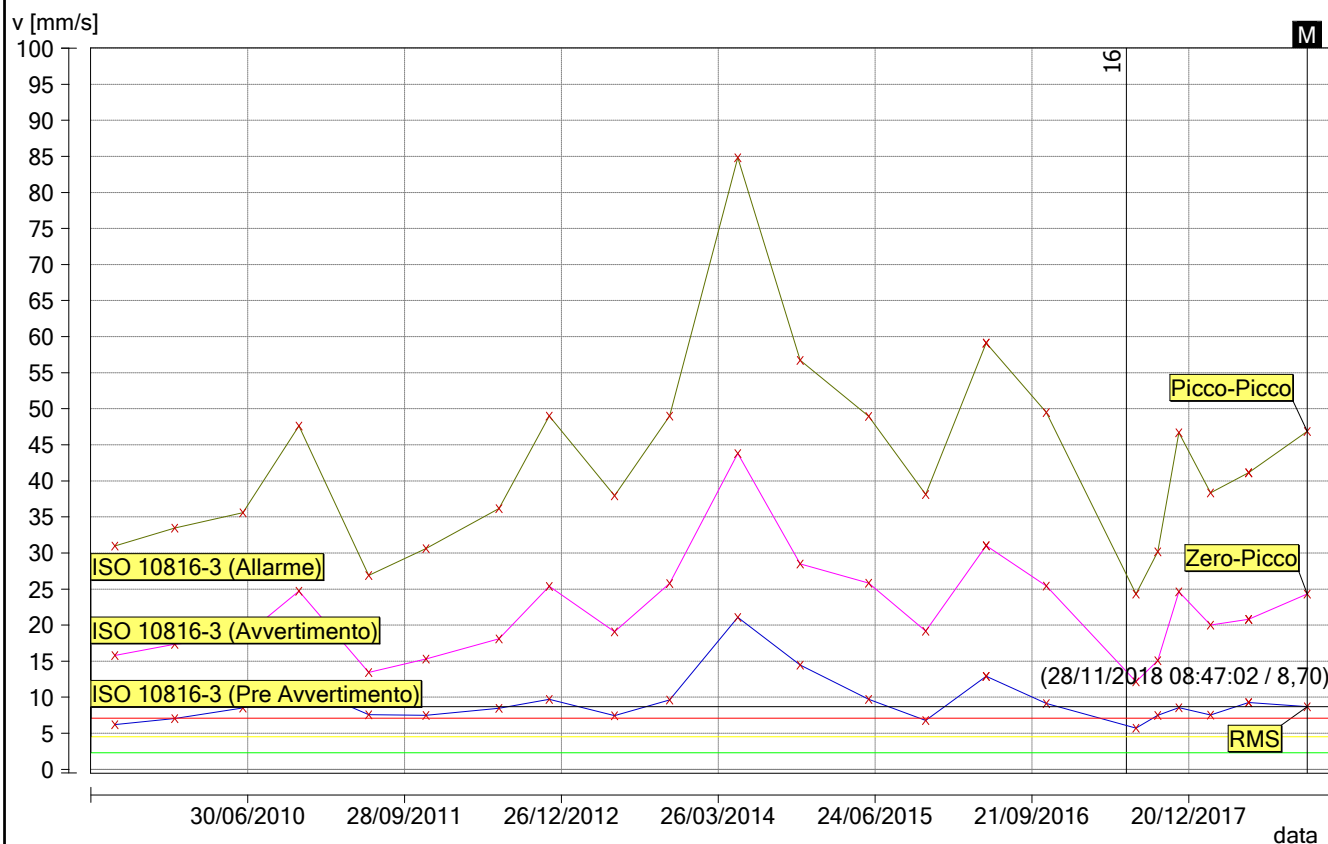
Cursore Principale X [] = 28/11/2018 08:47:02

Y [mm/s] = 8,70

Classe ISO Gruppo2 (ISO10816-3)

Potenza: 37 kW

Velocità 1475 RPM

| 28/11/2018 | 13:46:37 | Allarmi trovati nello strumento | Riscontrato allarme sulla misura presa in 28/11/2018 08:47:02 |
