Data e ora della misurazione28/11/2018 16:03:09

Siniat\Formatura\Pompa centrifuga schiuma KSB 1 - 123\Motore\Punto2H\103 Mach. spectr. >600

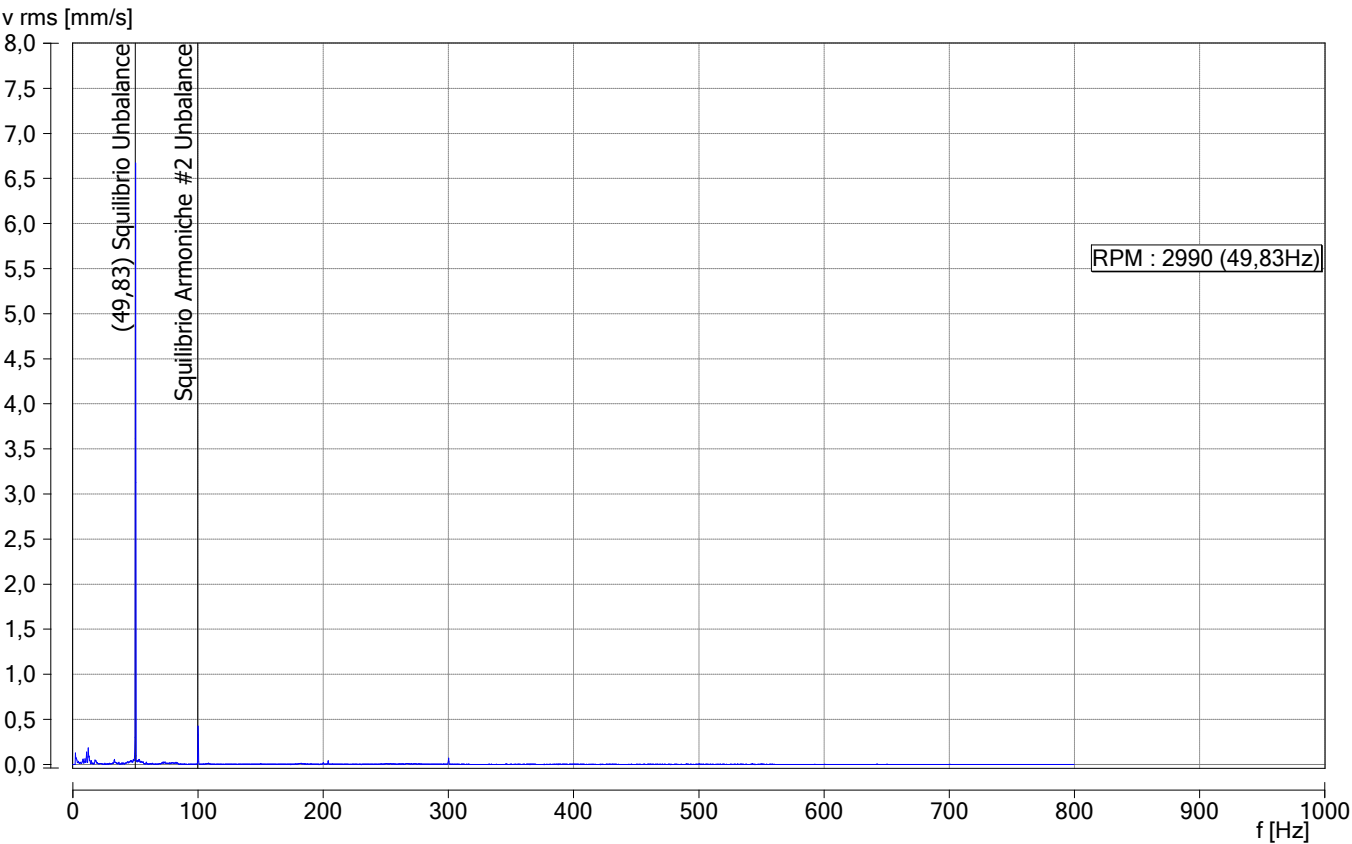
| Cursore Principale | = Non Attivo | (49,83) Squilibrio Unbalance |
| RPM | = 2990 | |
| RMS | = 6,70 | |

| Canale # | A | |
|---|---|---|
| 1 | 50,00 | 6,67 |
| 2 | 100,00 | 0,43 |
