Siniat\Jet Zone\Ventilatore 1 - 17\Motore\M1H\101 Overall velocity >600

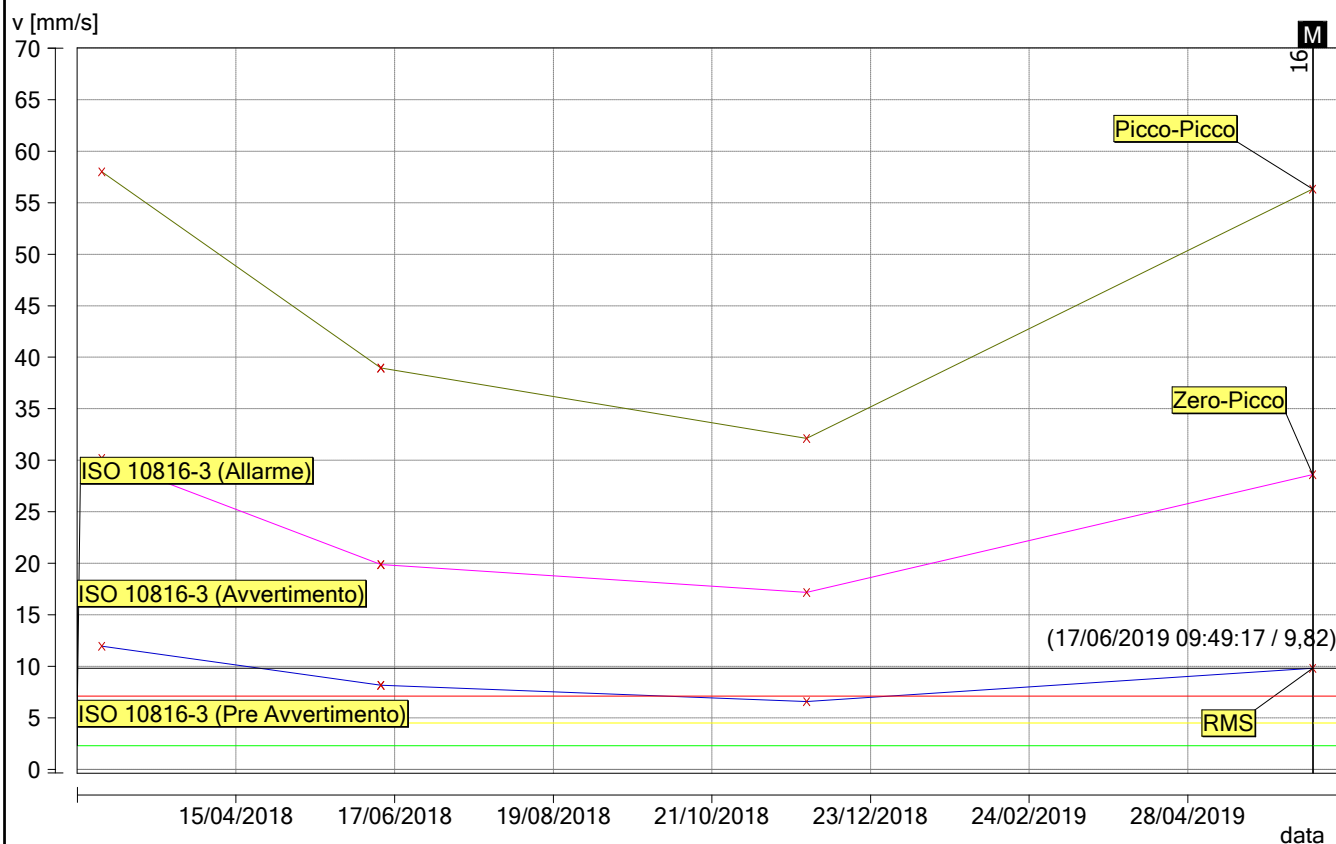
Cursore Principale X [] = 17/06/2019 09:49:17

Y [mm/s] = 9,82

Tipo: Motore con cinghia

Classe ISO Gruppo2 (ISO10816-3)

Potenza: 37 kW

Velocità 1475 RPM

| Data | Ora | Evento | Commento |
|---|---|---|---|
| 17/06/2019 | 13:53:24 | Allarmi trovati nello strumento | Riscontrato allarme sulla misura presa in 17/06/2019 09:49:17 |
