Date/Time 17/12/2019 16:25:57

Siniat\Jet Zone\Ventilatore 2\Motore\M1H\101 Overall velocity >600

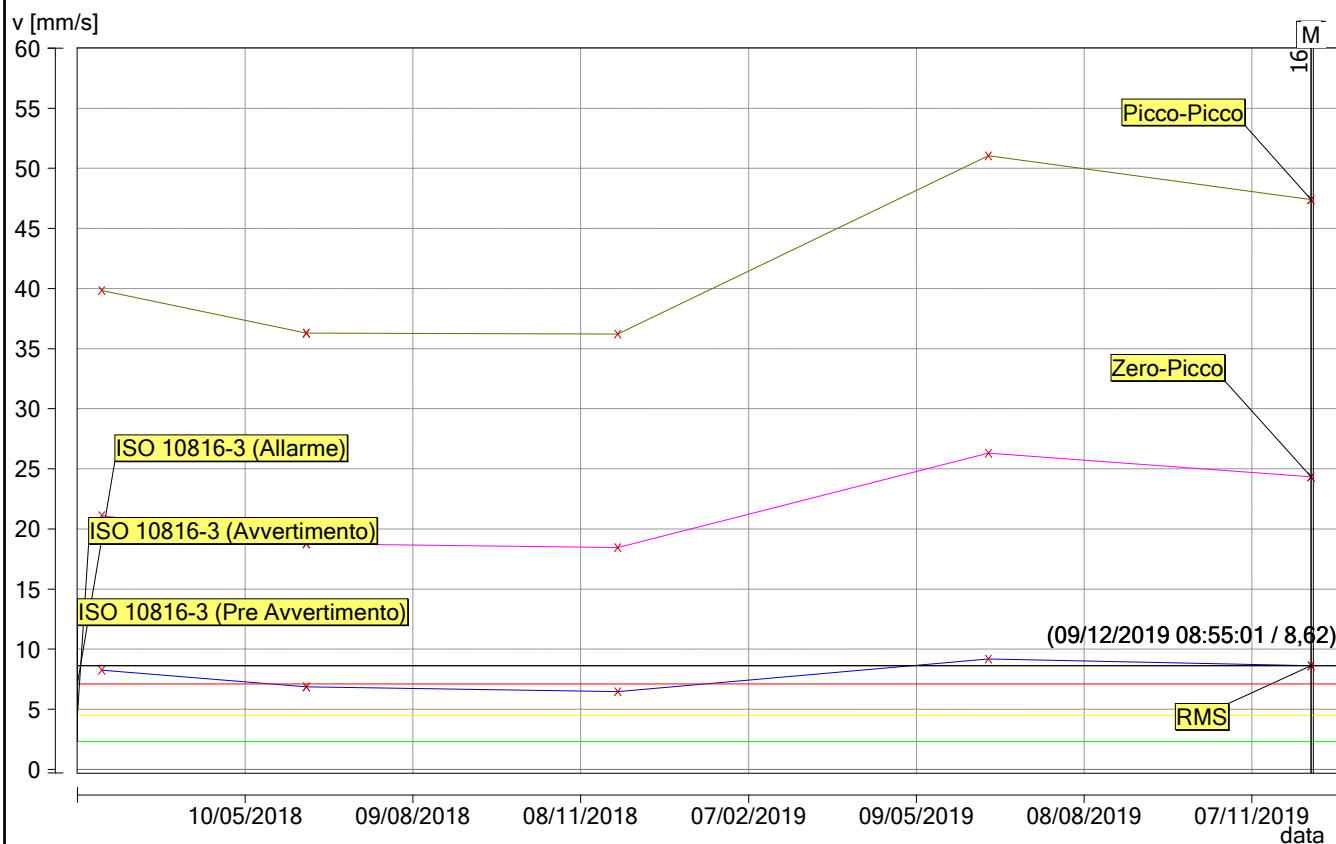
Cursore Principale X [] = 09/12/2019 08:55:01

Macchina Motore

Y [mm/s] = 8,62

Tipo: Motore con cinghia

Classe ISO Gruppo2 (ISO10816-3)

Potenza: 37 kW

Velocità 1475 RPM
